PROGRAMME SÉMINAIRE EPICO
**CONSERVATION, CHANGEMENT CLIMATIQUE, SOBRIÉTÉ
ÉNERGÉTIQUE DANS LES DEMEURES HISTORIQUES**

Le rôle des fenêtres historiques dans la conservation préventive

Francesco Trovò, Architecte, PhD, chercheur, professeur assistant, Université Iuav de Venice, Italie

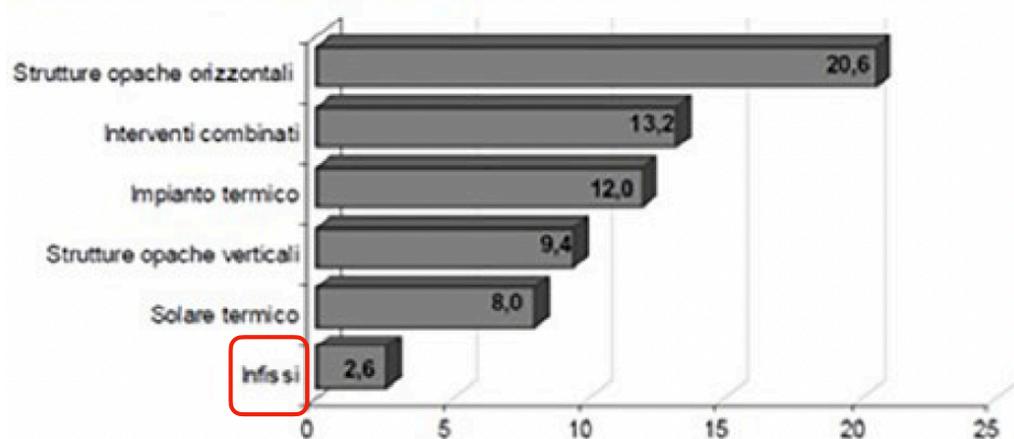
économies moyennes en méga
wattheures par type d'intervention

Dans le rapport du CRESME (juillet 2010) intitulé **Analyse de l'impact socio-économique des déductions fiscales de 55% pour la requalification énergétique du parc immobilier existant**, il est écrit que "le recours massif au remplacement des fenêtres ne se traduit pas par des économies d'énergie significatives dans le tableau comparatif des différentes interventions". Ainsi, dans le document commandé par le Ministère du développement économique à l'ENEA afin d'évaluer s'il convient de prolonger le système d'incitation actuel sans changement, il est indiqué qu'"il n'est pas approprié d'exiger des transmissions performantes supplémentaires sous nos latitudes, risquant d'obtenir de faux avantages, ainsi que des avantages inutiles, si nous ne prenons pas d'abord soin d'intervenir sur les murs, les planchers et les toits" (PRACCHI)

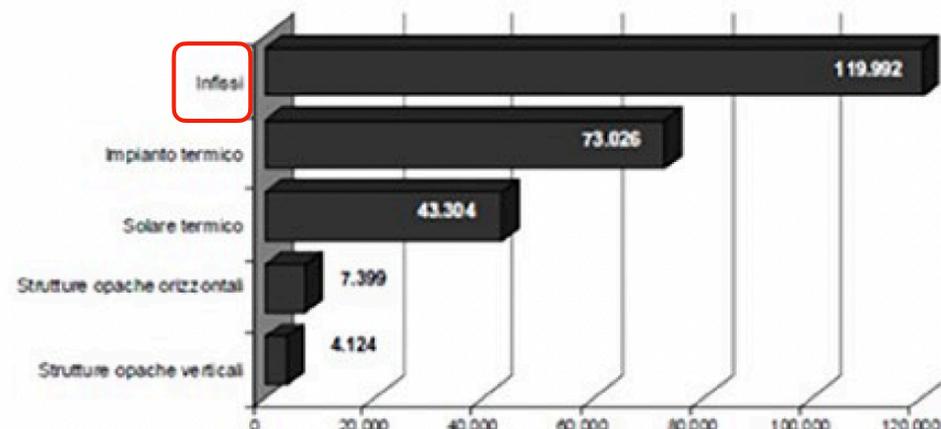
interventions de requalification
énergétique en 2008 en Italie

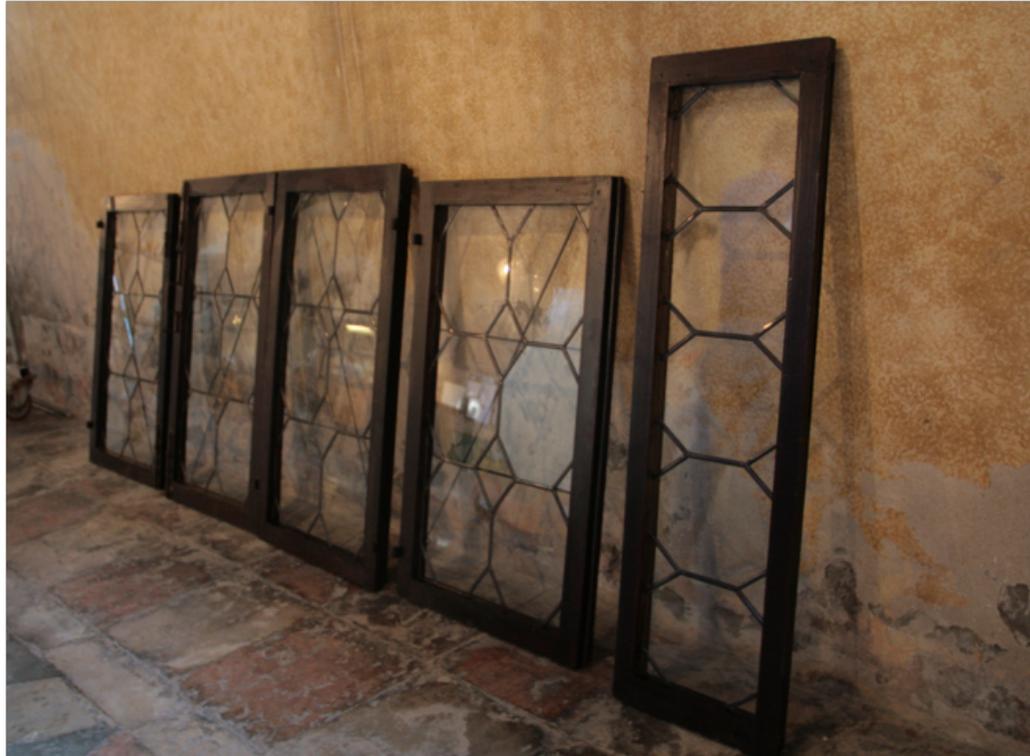
Scuola Grande di San Marco - Hôpital civil de Venise -
Fenêtres dans la salle des colonnes.
Avec l'autorisation de la direction des travaux et de
l'entrepreneur Bullo, Murano.

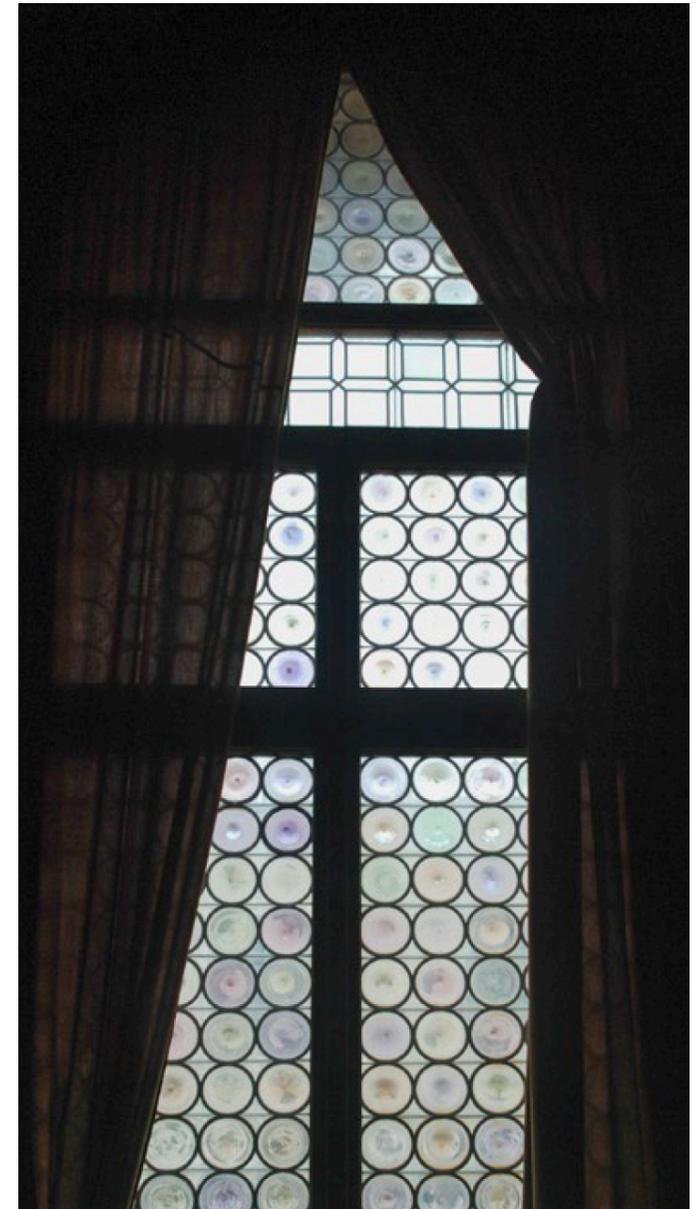
APPLICATION DU FILM UV

Démontage de chaque plaque horizontale et application d'un film anti-UV sur chaque élément.
Extrait de Caniglia, S., Illuzzi, S.R., Spagnol, C., (ed.), Il restauro dei serramenti storici - L'esperienza di Palazzo Ducale a Venezia, Il Prato, Padova, 2012.

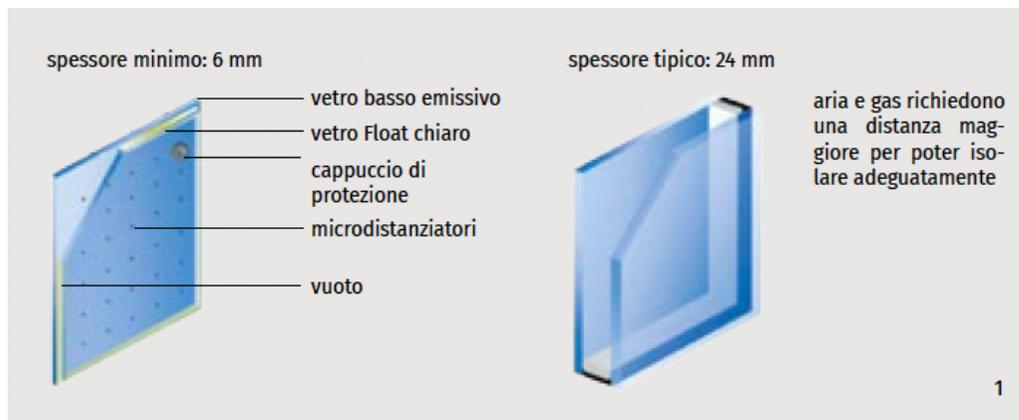
Diagramme de comparaison entre le verre sous vide et le double vitrage traditionnel (Giulia Sacilotto)

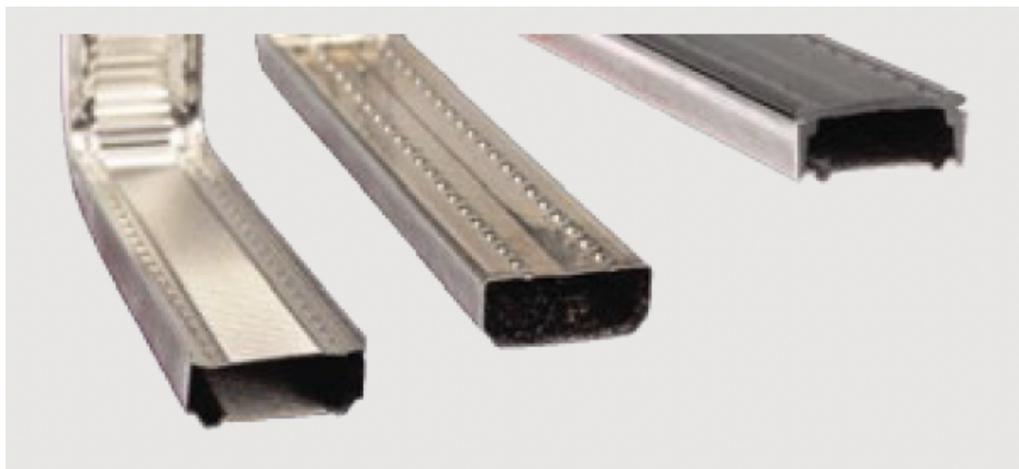
Entretoises. De gauche à droite : aluminium, acier inoxydable, avec déshydratant, mélangé avec des plastiques. (Giulia Sacilotto)

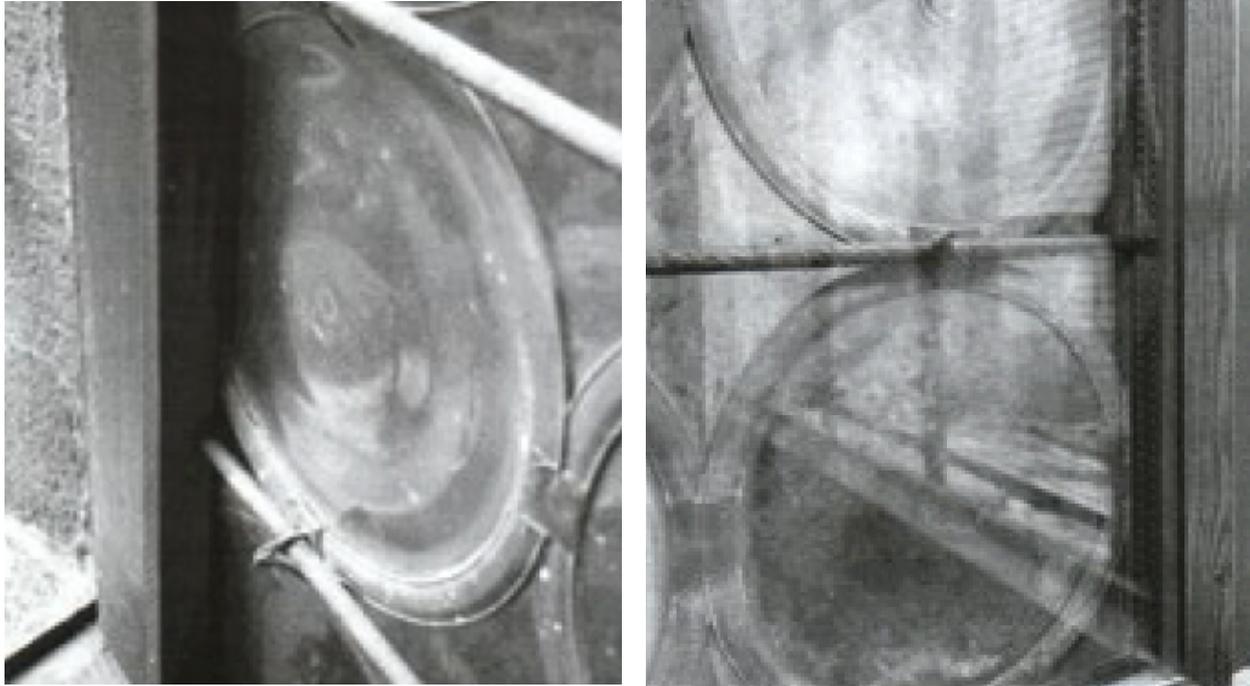
Image de gauche : avant ; à droite : après

Pour protéger les affaires dans la chapelle de San Tarasio dans l'église de San Zaccaria en 2011, il s'agit d'une intervention alternative qui a prévu l'accompagnement d'une dernière couche de verre anti-fondement au verso de l'antello, qui est à l'est de la fabrique. Cela a permis de modifier la charge formelle au recto, en assurant les caractéristiques prestigieuses nécessaires.

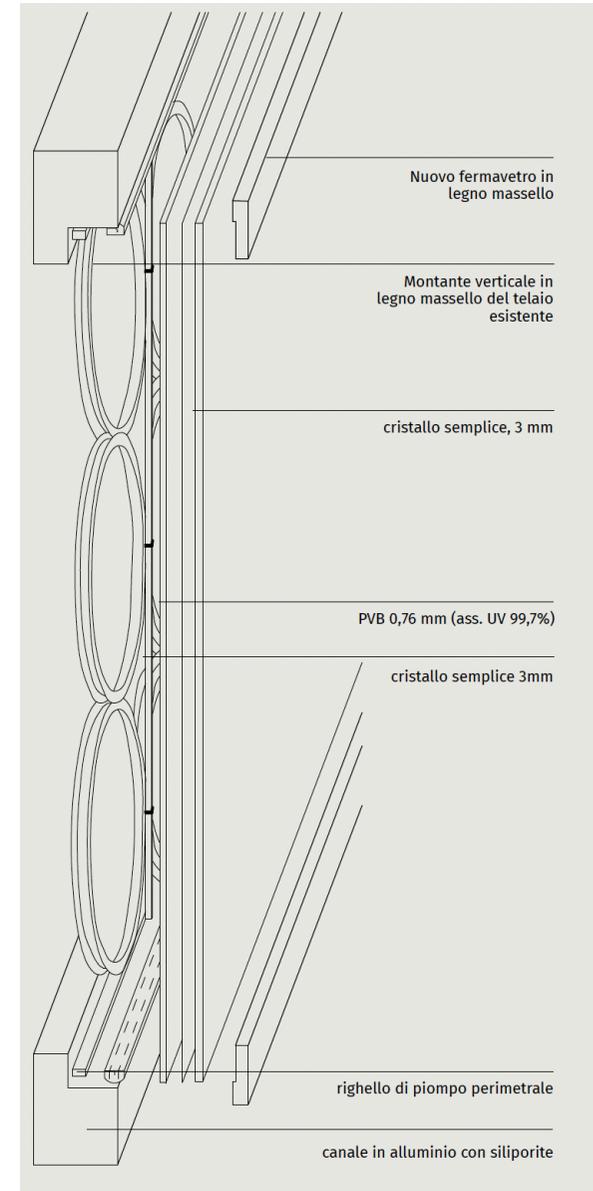
Chapelle de San Tarasio dans l'église de San Zaccaria à Venise. Vue axonométrique éclatée de l'intervention réalisée. (Giulia Sacilotto)

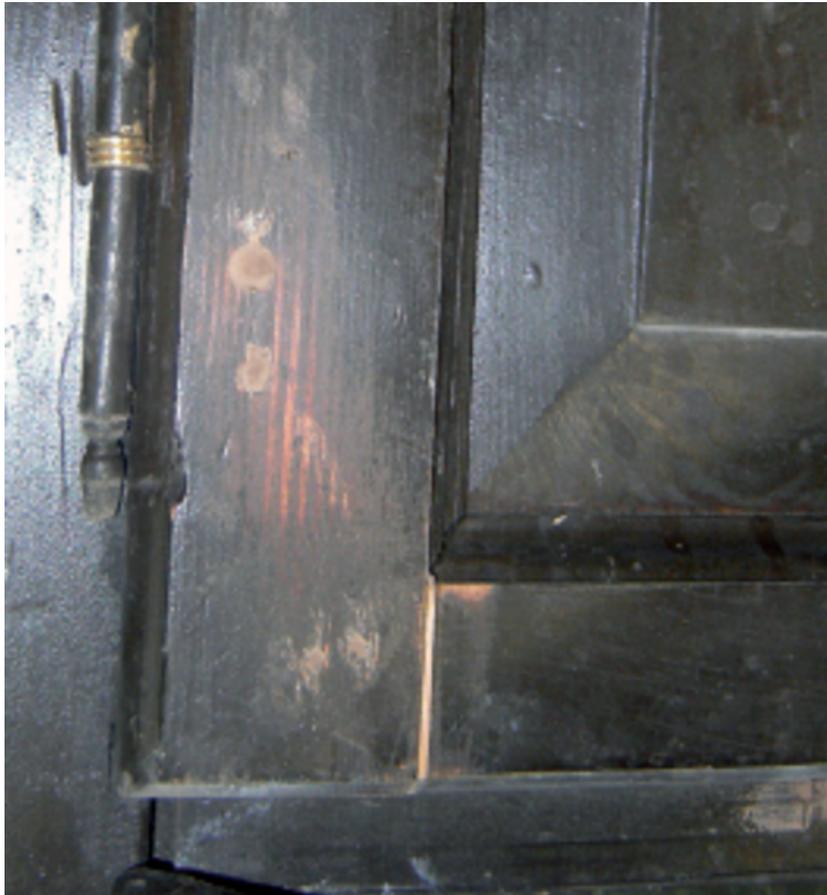
Exemple d'intervention visant à remettre l'ouvrant à l'équerre en insérant une fine cale en bois entre la traverse et l'imposte.
Avec l'aimable autorisation d'Augusto Capovilla S.a.s.

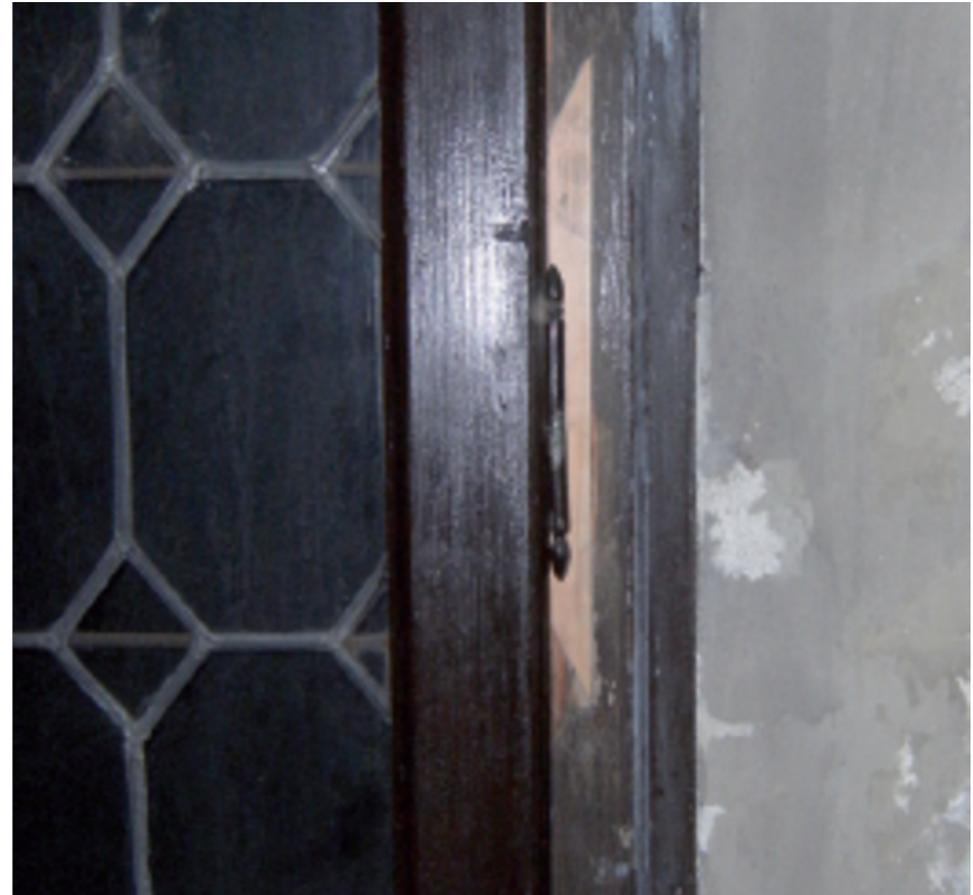
Exemple d'encastrement sur montant en correspondance avec une charnière "fiscia" pour assurer une meilleure tenue et un meilleur mouvement de l'ouvrant.
Avec l'aimable autorisation d'Augusto Capovilla S.a.s.

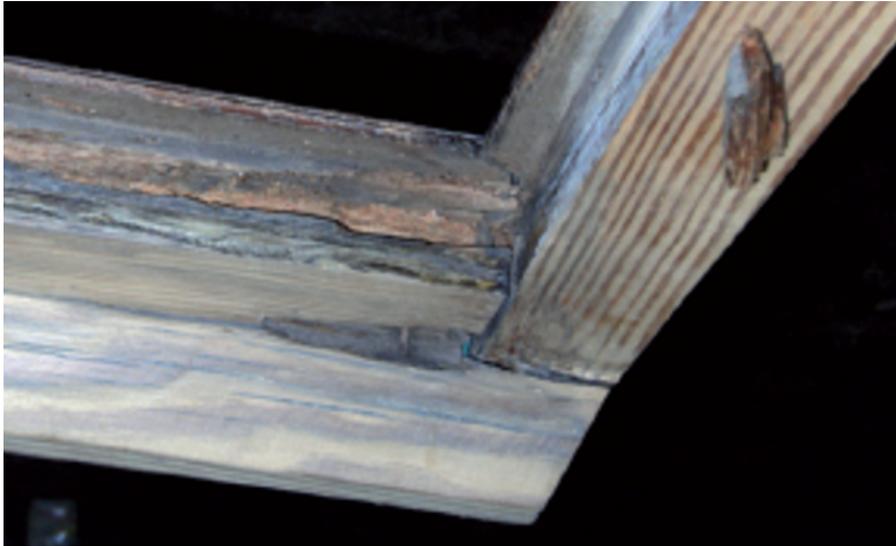
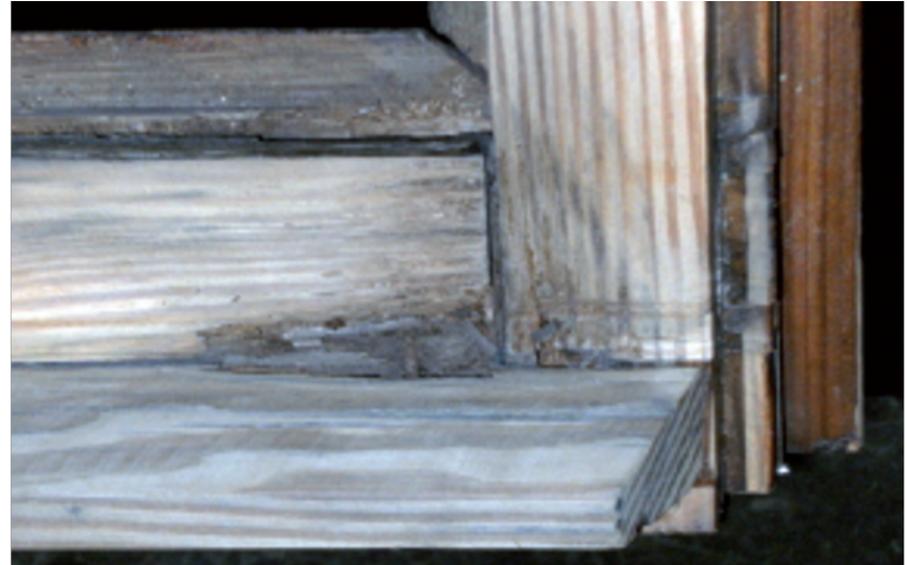
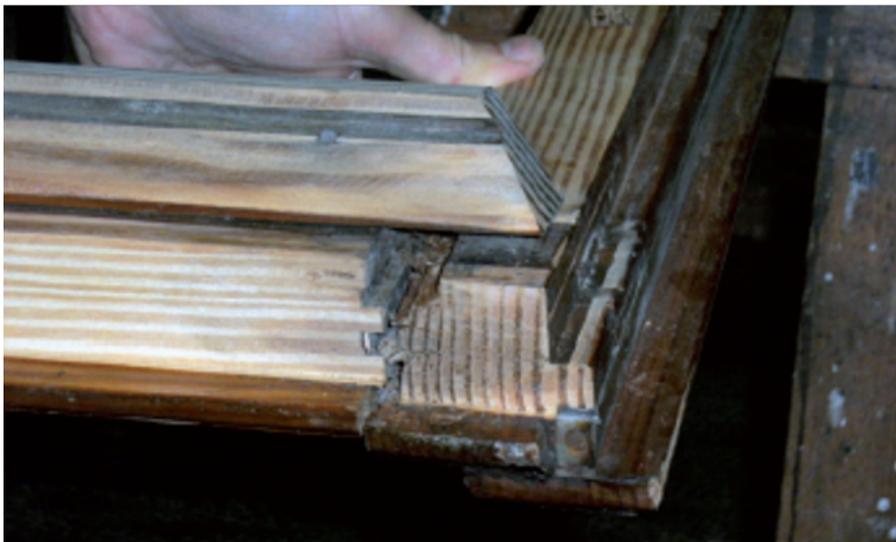
Les figures montrent la détérioration de l'imposte inférieure, où l'infiltration d'eau a provoqué le pourrissement du bois. En particulier, dans la figure supérieure gauche, on peut voir les dommages causés par l'eau infiltrée qui s'est arrêtée dans la rainure pour le logement de la vitre. Avec l'aimable autorisation d'Augusto Capovilla S.a.s.

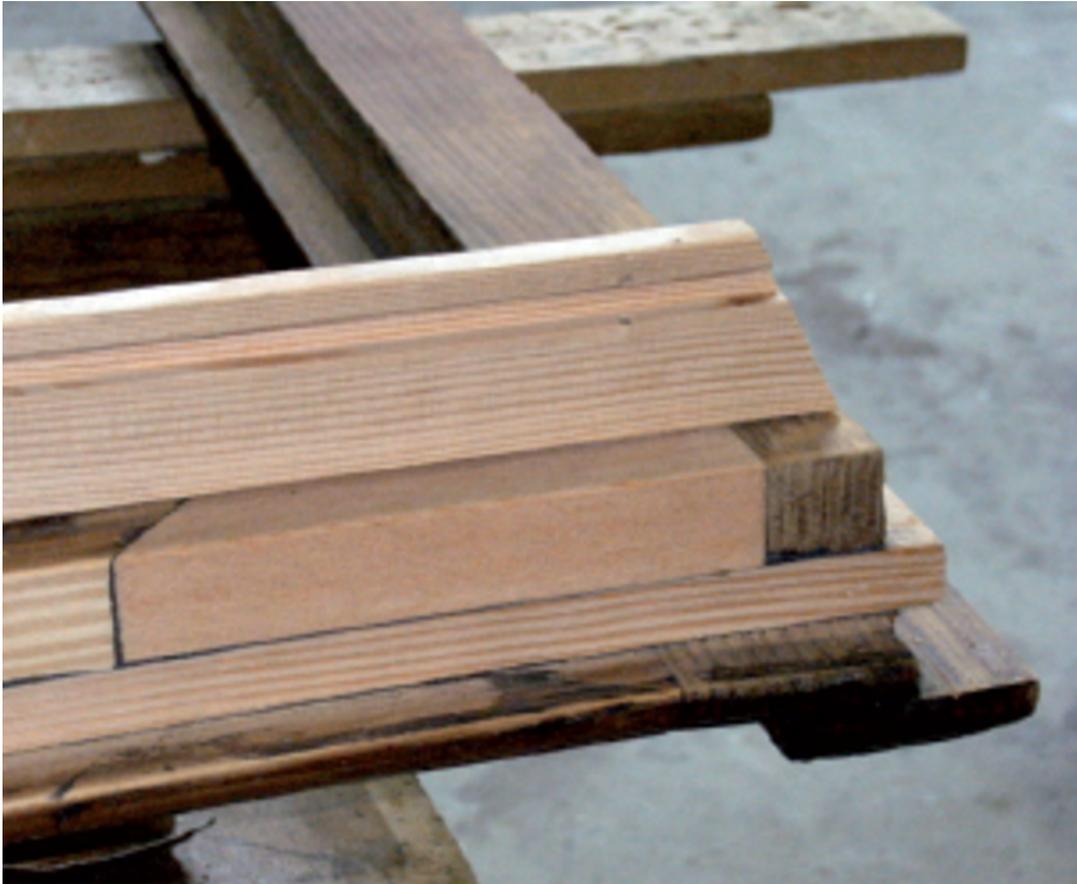
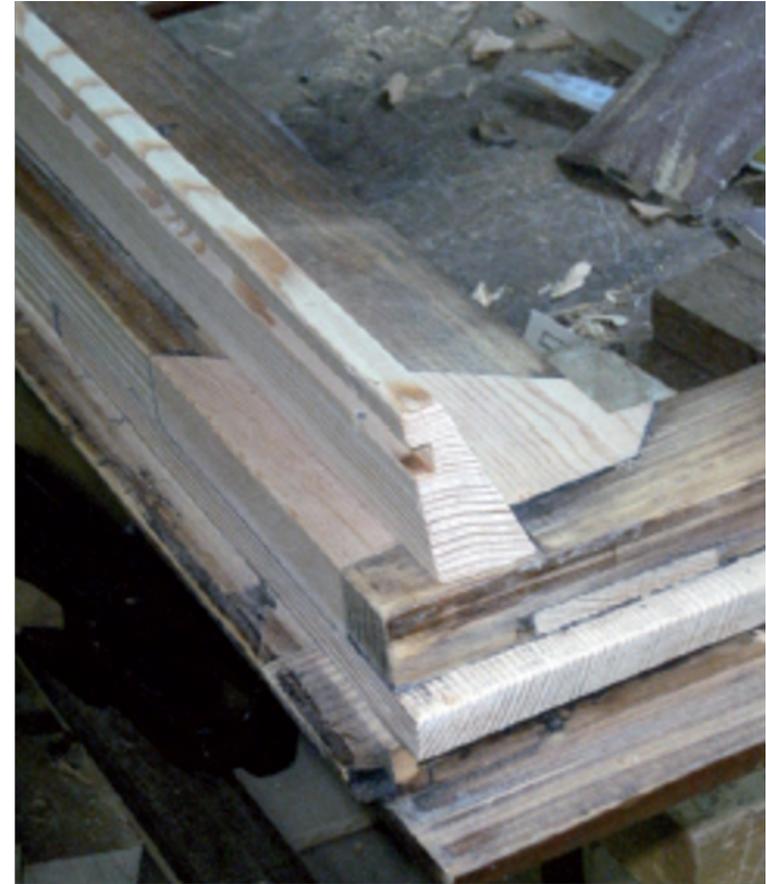
Détail de la reconstruction de l'élément mouluré de l'ouvrant et des nouvelles feuillures dans différentes positions et différentes épaisseurs pour rétablir l'étanchéité d'origine de la connexion entre le meneau et l'imposte. Courtesy Augusto Capovilla S.a.s.

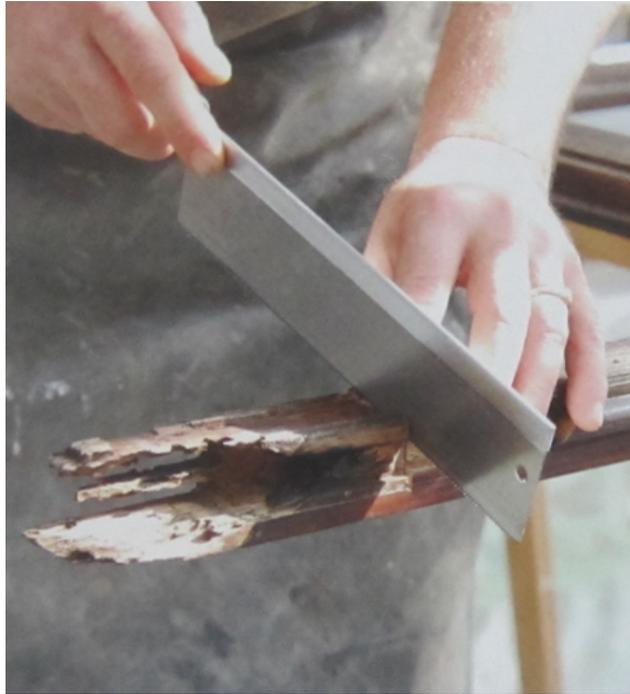
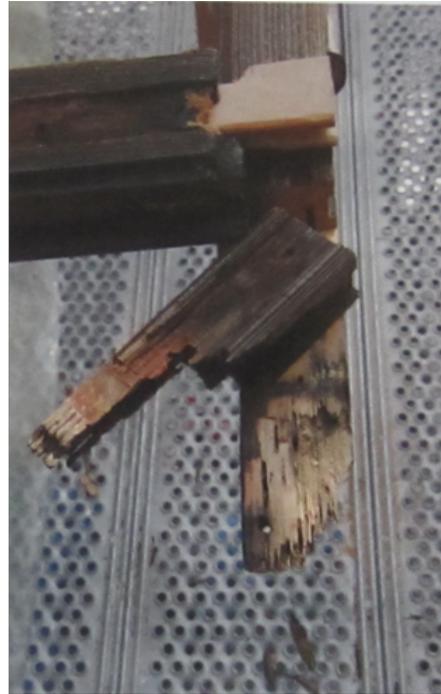
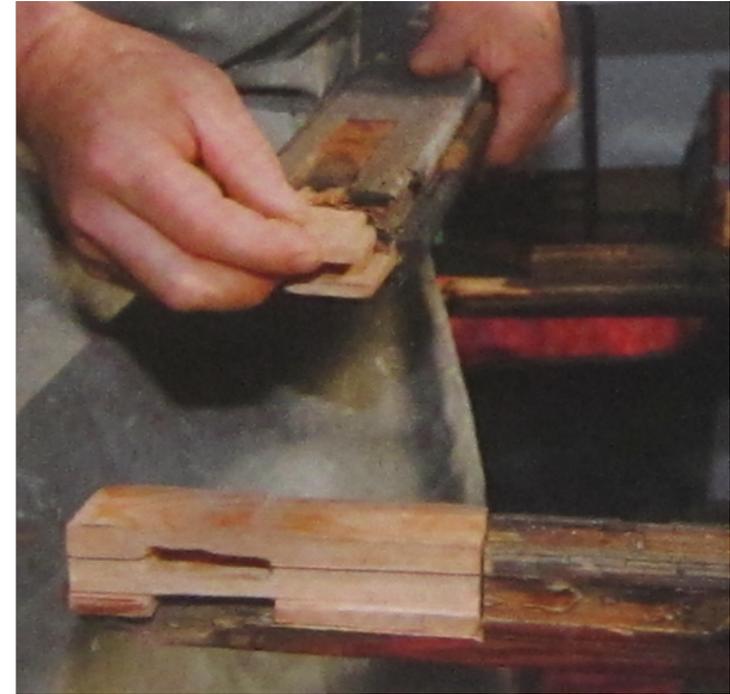
Restauration des fenêtres et des portes du côté est du Palais des Doges sur le Rio della Canonica.

Série d'interventions visant à remplacer les éléments en bois endommagés en utilisant des pièces de mélèze bien séché, en restaurant les joints à tenon et à mortaise inefficaces.

Afin de lutter contre les phénomènes de dépolymérisation, des mélanges contenant un produit consolidant (nanopolymère nouvellement formé) ont été appliqués au pinceau.

Un film anti-UV a été appliqué sur le verre.

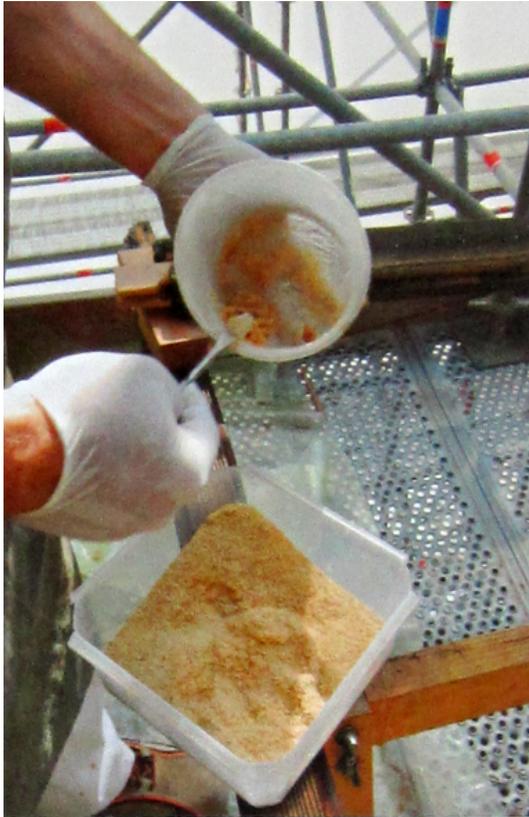
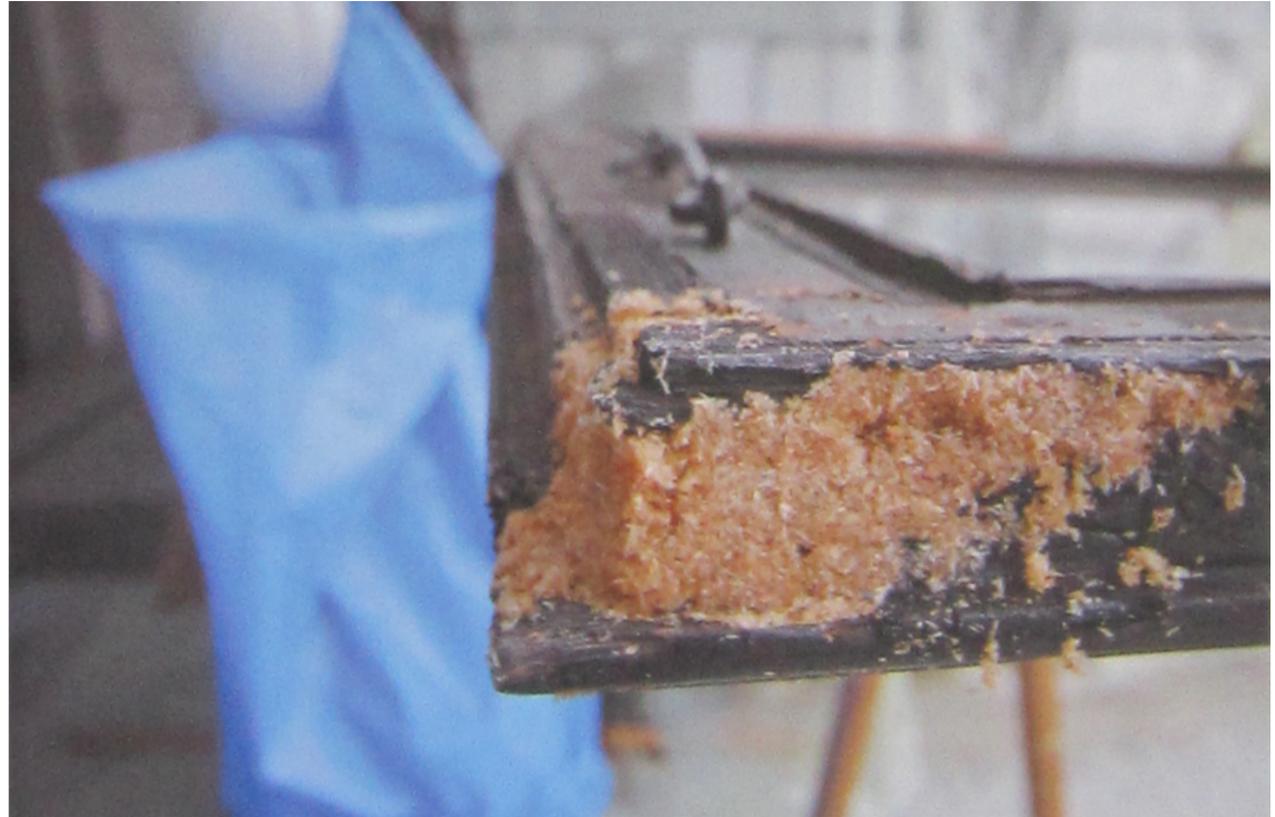
Restauration des fenêtres et des portes du côté est du Palais des Doges sur le Rio della Canonica.
Intégration des lacunes et remplissage avec de l'enduit pour bois additionné de sciure fine de mélèze et de pigment en poudre.
Extrait de Caniglia, S., Illuzzi, S.R., Spagnol, C., (ed.), *Il restauro dei serramenti storici - L'esperienza di Palazzo Ducale a Venezia*, Il Prato, Padova, 2012.

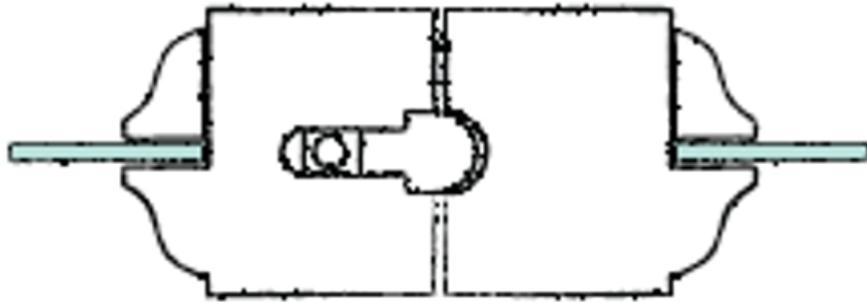
Section horizontale d'une feuilure centrale d'une fenêtre vénitienne historique.

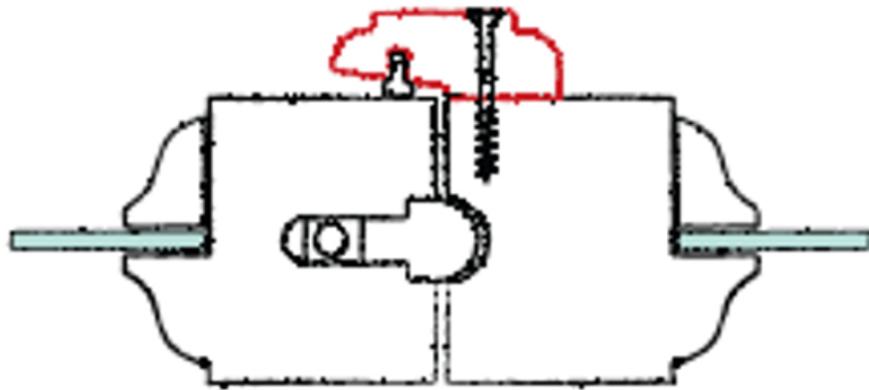
Intervention sur une butée centrale à rainure et languette. Cet élément ne peut être travaillé qu'en vissant une latte de bois, avec un joint inséré, à l'extérieur du vantail. La latte doit être biseautée pour permettre l'ouverture et la fermeture des vantaux (en rouge).

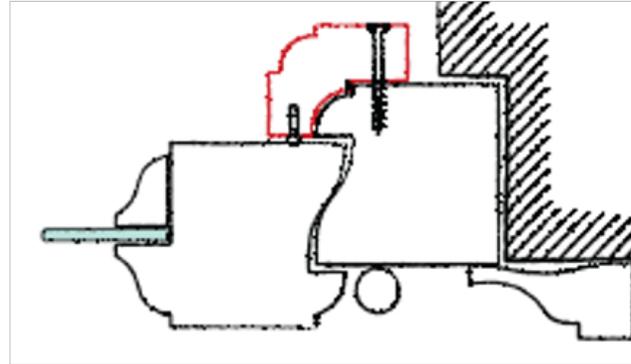
Intervention sur la butée latérale, en fixant une latte de bois avec un joint encastré (en rouge).

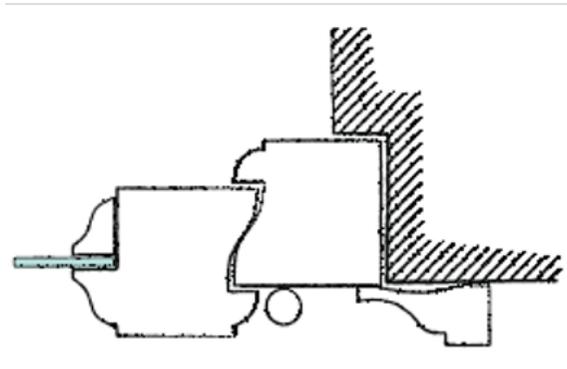
Section horizontale d'un exemple d'arrêt latéral d'un store vénitien.

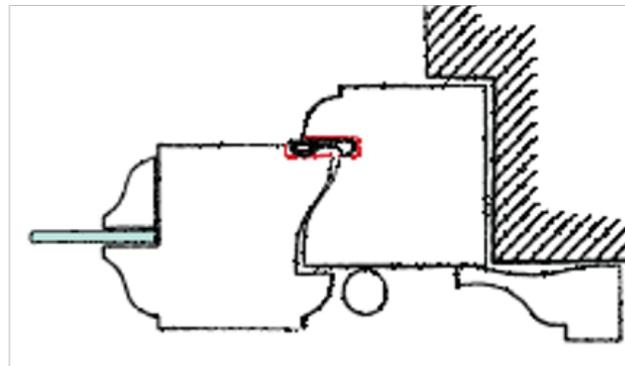
Construction à l'extérieur du boîtier d'un logement pour le joint (en rouge).

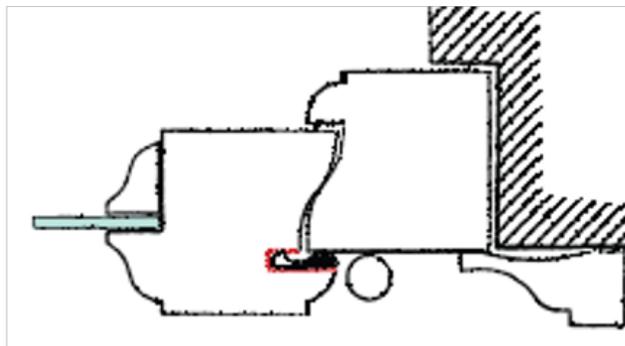
Construction à l'intérieur du vantail d'un logement pour le joint (en rouge). Le joint reste visible même lorsque le vantail est fermé, ce qui modifie l'aspect de la fenêtre. Élaboration graphique par M. Pilotto et G. Nassivera
